RAPPORT D'INVESTIGATIONS

SDC DU 80, BOULEVARD PASTEUR

INVESTIGATION ET DIAGNOSTIC DES CANALISATIONS D'EVACUATION INTERIEURES ET EXTERIEURES AUX BATIMENTS JUSQU'AU RACCORDEMENT A L'EGOUT PUBLIC

Maitre d'ouvrage délégué		Maitre d'œuvre	
Cabinet FRABAT 34, Avenue Carnot 91300 Massy			
Affaire	Date	Établi par	Vérifié par
20071	Mai 2021	Thomas Grzesiak	Jérémy Hahn

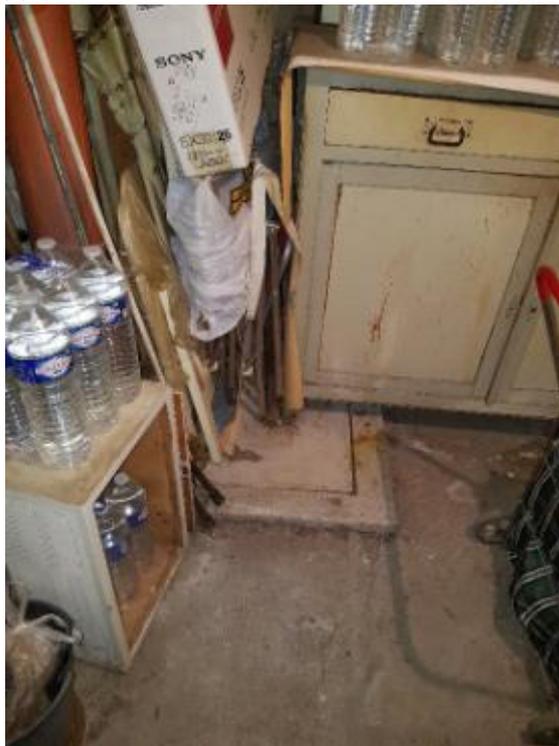
S74 cassé

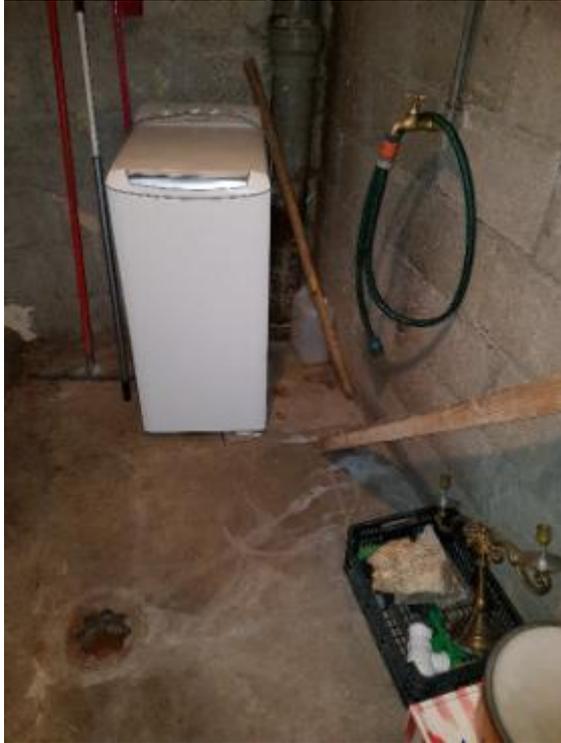
REP80 et S81 cassé

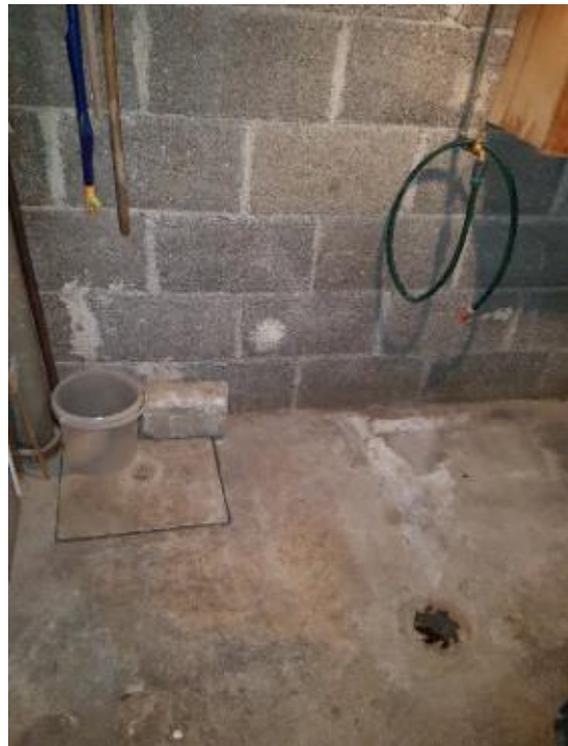
REP84 et S85 cassé

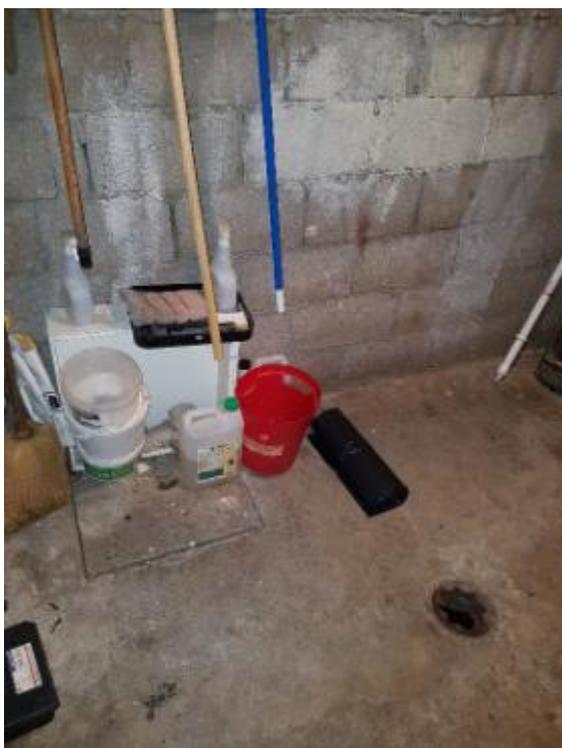
REP88 et S89 cassé

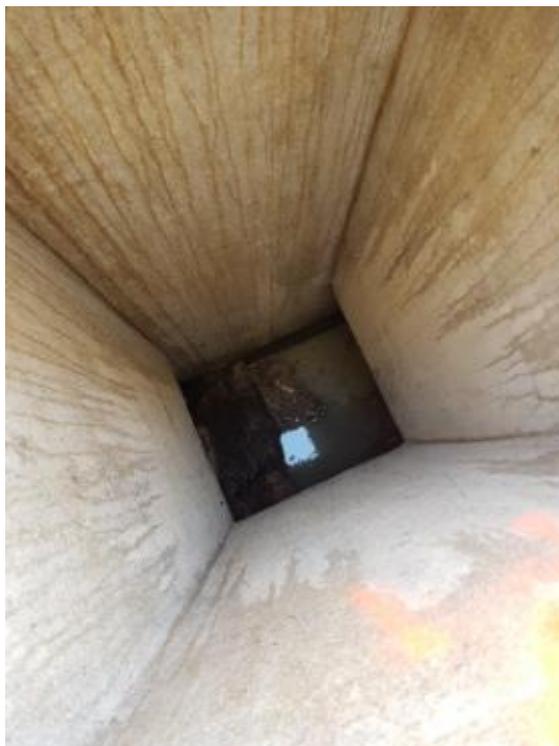
Le réseau enterré n'a pas pu être inspecté dans sa globalité. Il est en charge, par temps sec, pour le réseau des eaux usées dès le regard RMEU64 et dès le regard RMEP70 pour les eaux pluviales. Ces portions de réseaux en charge indiquent le niveau réel de l'égout qui reflue vers le réseau interne de la résidence du Capricorne, car le point de raccordement de ce dernier se fait au niveau d'écoulement normal de l'égout public. Lors de temps de pluies, cette remontée dans le réseau de la résidence va beaucoup plus haut et nous avons noté que la grille avaloir GA7 présentait des traces d'eaux usées.

RM120 en charge
