RAPPORT D'INVESTIGATIONS

SDC DU 80, BOULEVARD PASTEUR

INVESTIGATION ET DIAGNOSTIC DES CANALISATIONS D'EVACUATION INTERIEURES ET EXTERIEURES AUX BATIMENTS JUSQU'AU RACCORDEMENT A L'EGOUT PUBLIC

Maitre d'ouvrage délégué		Maitre d'œuvre	
Cabinet FRABAT 34, Avenue Carnot 91300 Massy			
Affaire	Date	Établi par	Vérifié par
20071	Mai 2021	Thomas Grzesiak	Jérémy Hahn

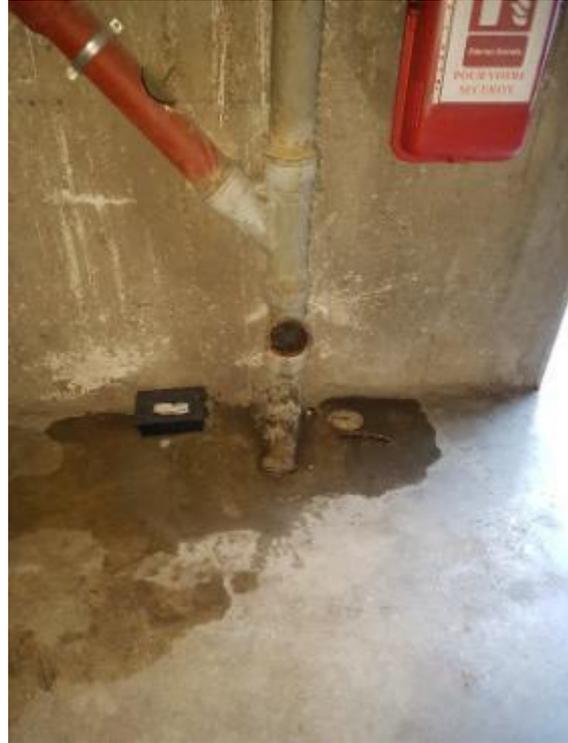
REP80 et S81 cassé

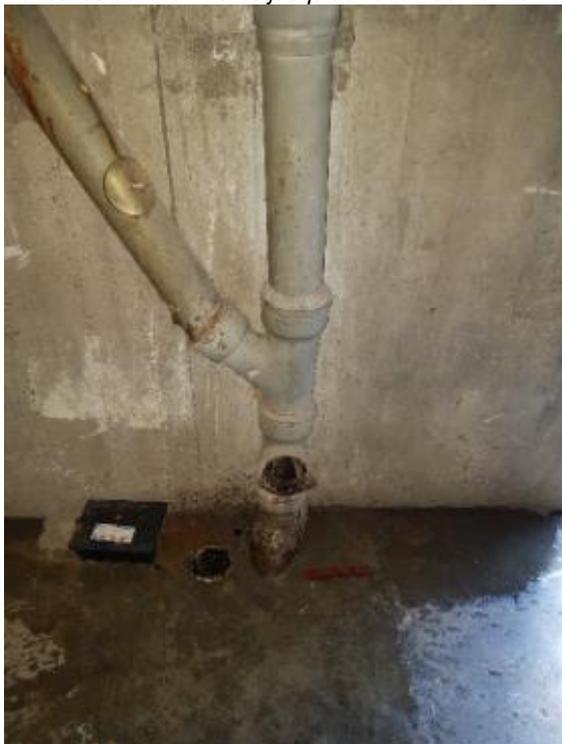
REP84 et S85 cassé
